## **Autó LED-es világítás javítása.**

### **Nissan pótféklámpa**

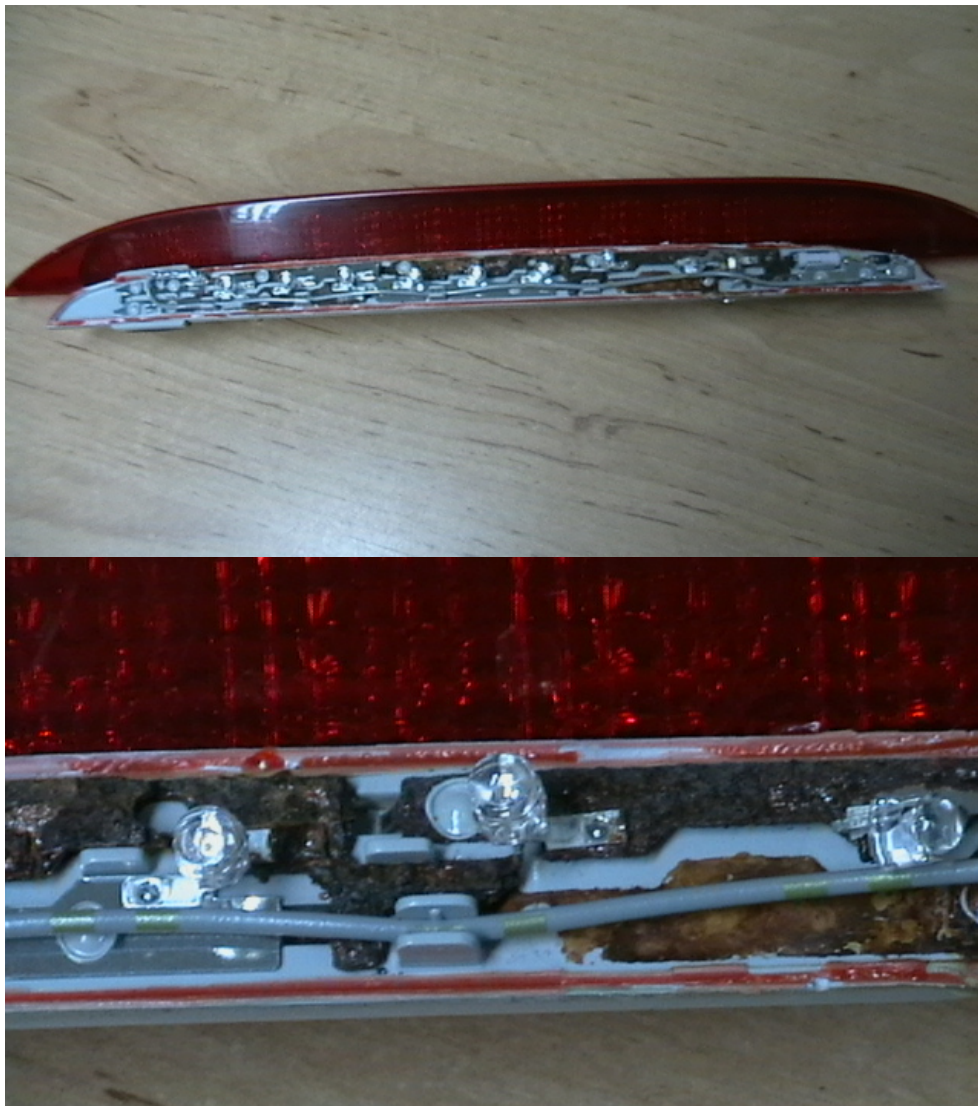
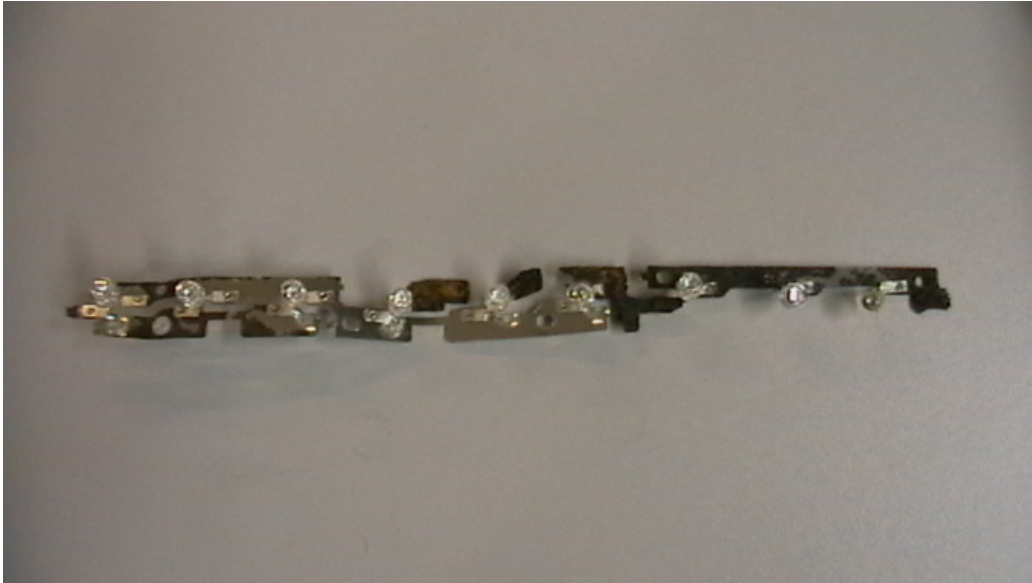
**A képeken látható, hogy a légmentesen lezárt lámpatestben a ledeket összekötő fémlemez korrodált, az egész elektronika darabokban van.**

A lámpatestek szétszerelése nem egyszerű, általában ultrahangos hegesztéssel vannak rögzítve, hőlégfúvó, szike és óvatosság meg sok türelem. A színes plexi burkolat és a műanyag hátsórész olvadáspontja eltérő, a hátsó rész már képlékeny, a plexi még éppen csak olvad. Nincs rá jó módszer, ha szerencsénk van, akkor sikerül mindent egyben szétválasztani. Összeszereléskor műanyag ragasztót illetve szigetelésnek színtelen szilikont (semleges legyen, ne az ecetsavas) használjunk. Ebben az esetben az elektronika megmentésére esély sem volt, ezért a lámpatestbe hidegfehér (6500K) fényű 12V-os led szalagot építettünk be védődiódával sorba kötve. Az eredmény:
